BOUWTECHNISCH RAPPORT

Prins Bernhardpark 6 aan- of verkopen zonder risico?

Gekeurd object betreft een vrijstaande woning. De algehele onderhoudstoestand kan als voldoende worden omschreven. Het object is zeer beperkt voorzien van isolerende maatregelen in relatie tot de huidige woonwensen.

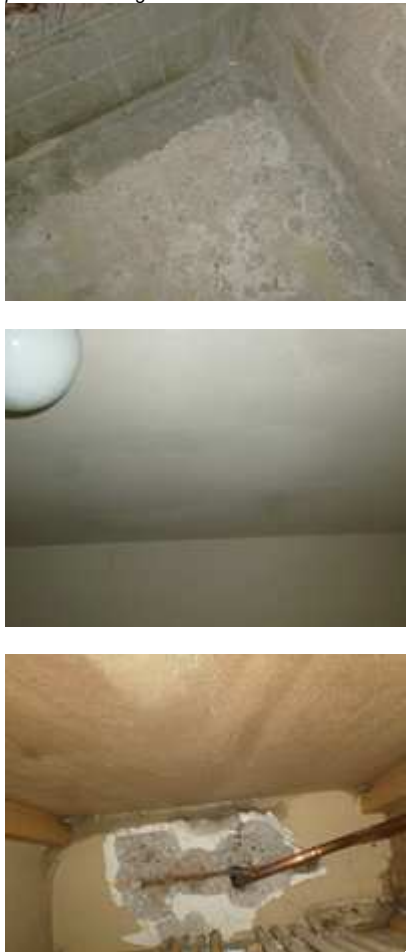
<p>1.6 Verdiepingsvloer(en) Inclusief cementdekvloeren, vloer- en plafondaferwerkingen.</p>

<p>*7</p>	<p>Inspectiewijze Vloeren worden zoveel mogelijk geïnspecteerd op stabiliteit, scheefloop en constructiviteit. Afwerkingen kunnen de inspectie belemmeren.</p> <p>Specificatie: de constructieve opbouw is uitgevoerd in beton.</p> <ul style="list-style-type: none"> - Nagelvaste plafondaferwerking belemmert een volledige inspectie van de vloerconstructie. - Onderzijde betonvloer constructie is voorzien van spuit- en/of sauswerk afwerking. - Inspectie vloerconstructie was bij de opname slechts in beperkte mate mogelijk vanwege deels aanwezige vloerafwerking. - De vloer is voldoende stabiel. <p>Keuringsresultaten:</p> <ul style="list-style-type: none"> # Hol klinkend plafond. Kosten verhogende factor bij werkzaamheden hieraan. # Ruwe betonvloer zolderruimte. 	
<p>1.7 Balkon Inclusief constructieve opbouw, aansluitingen met overige bouwdelen, hekwerken e.d.</p>	<p>n.v.t.</p>

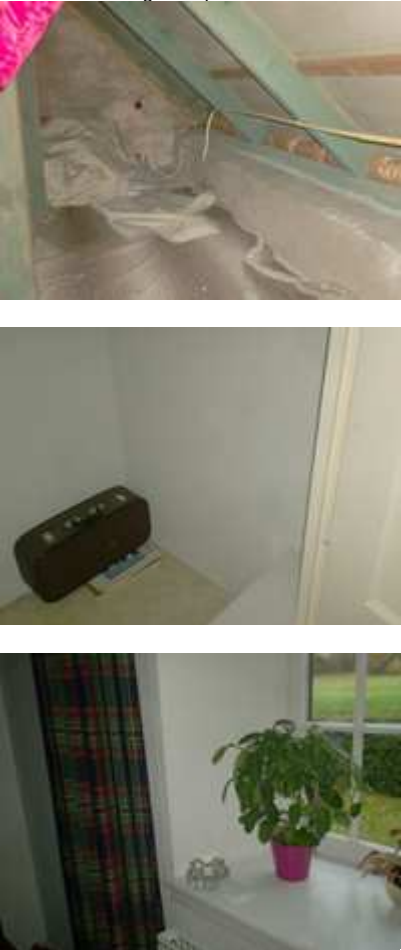
<p>1.8 Binnenwanden Inclusief afwerkingen en pleisterwerk.</p>

<p>*7</p>	<p>Inspectiewijze <i>Dragende wanden, worden beoordeeld op scheurvorming en doorslaand of optrekkend vocht. De pleisterlaag wordt steekproefsgewijs kloppend gecontroleerd op hechting. Gebreken/correctheid bouw fysische opbouw achter voorzetwanden of harde wandafwerkingen zijn niet visueel waarneembaar.</i></p> <p>Specificatie: de dragende wanden zijn een constructief onderdeel van het casco - de niet dragende wanden zijn niet direct van invloed op de constructie van het casco.</p> <ul style="list-style-type: none"> - De dragende en niet dragende wanden zijn voldoende stabiel. - De binnenwanden zijn voorzien van diverse wandafwerkingen. - 'Oorlogsmuren' ter plaatse van de begane grond (dikke muren). <p>Keuringsresultaten:</p> <ul style="list-style-type: none"> # Verspreid hol klinkend stucwerk. Stucwerk is een afwerking. Door een onvoldoende hechting kunnen hol klinkende plaatsen voorkomen. Bij werkzaamheden aan het stucwerk rekening houden met herstel. # Scheurvormingen waargenomen in de binnenwanden. Constructief niet van invloed. # Diverse krimpscheuren aanwezig, met name op de aansluiting van de bouwdelen. Constructief niet van invloed. # Steenswerk, doorslaggevoelig. Eventueel voorzetwanden plaatsen. Kosten niet begroot. # Interieurswijzigingen uitgevoerd.

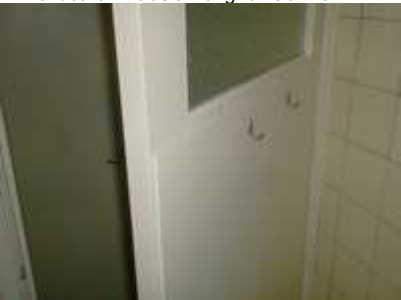
<p>1.9 Binnenkozijnen Binnendeuren inclusief hang- en sluitwerk.</p>

<p>7</p>	<p>Inspectiewijze <i>Geïnspecteerd wordt op beschadigingen, scheluwheid deuren, scheefstand kozijnen en functioneren van hang- en sluitwerk.</i></p> <p>Specificatie: toegepast zijn stompe deuren, deuren waaraan geen aanslagspanningen zijn aangebracht. Stompe deuren zijn in normale scharnieren afgehangen - de binnendeurkozijnen zijn uitgevoerd in hout.</p> <p>Keuringsresultaten:</p> <ul style="list-style-type: none"> # Hang- en sluitwerk incompleet. Nalopen en completeren. # Plaatselijk komt gebruiksschade aan binnendeuren- en kozijnen voor. Behandelen. # Enkele deuren zijn scheluw. Herstel is nagenoeg niet mogelijk. # Nadien beplate paneeldeuren. Opwaarderen, koperskeuze. 	
<p>2.0 Trappen Inclusief bekledingen en leuningen.</p>

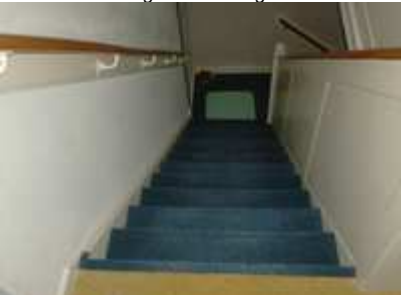
<p>*7</p>	<p>Inspectiewijze <i>Vaste trappen en leuningen worden geïnspecteerd op stabiliteit, veiligheid. Afwerkingen belemmeren de inspectie.</i></p> <p>Specificatie: vaste trap van begane grond naar verdieping.</p> <ul style="list-style-type: none"> - Bekleding op traptreden aanwezig. <p>Keuringsresultaten:</p> <ul style="list-style-type: none"> # Gestucte keerzijde (gebruikschade).

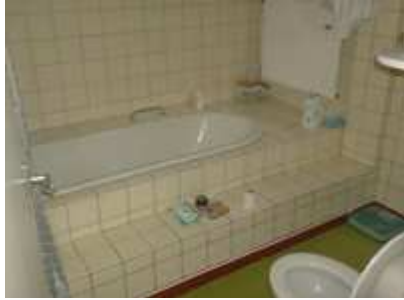
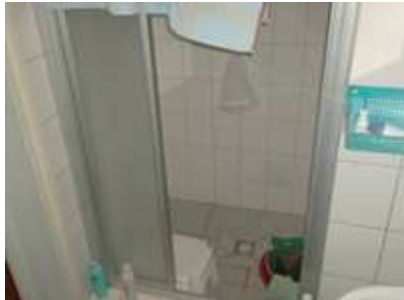
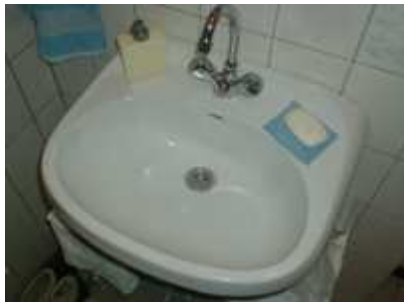
2.1 Badkamer(s) - sanitair

6 **Inspectiewijze**
De badkamer en het sanitair worden geïnspecteerd op functionaliteit. De uiterlijke schoonheid wordt niet beoordeeld.
Apparatuur, waaronder o.a. stoomcabines, bubbelbaden, sauna's etc. worden niet op werking getest en vallen buiten de scope van de bouwtechnische keuring.

Specificatie: de badkamer is op de verdieping en de douche op de begane grond gesitueerd.

- # Wandtegels klinken verspreid hol bij het bekloppen. Hol klinken wordt veroorzaakt door een mindere hechting of een sporadische toepassing van lijm of mortel bij het aanbrengen.
- # Verspreid is het sanitair door gebruik beschadigd/slijtage bad - haarscheurtjes wastafel begane grond.
- # Krimp- spanningscheuren tegels.
- # Gebruiksporen - spocht voegwerk.
- # Het opwaarderen van dit onderdeel is een koperskeuze.

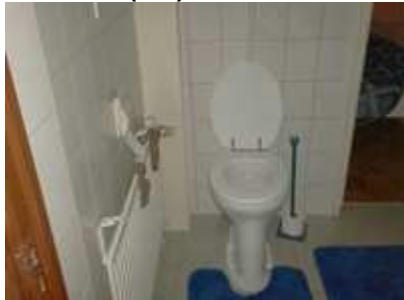
2.2 Toilet(ten)

7 **Inspectiewijze**
Toilet(ten) en het sanitair worden beoordeeld op functionaliteit. De uiterlijke schoonheid wordt niet beoordeeld.

Specificatie: De toiletten zijn op de verdieping en begane grond gesitueerd (bad/doucheruimte).

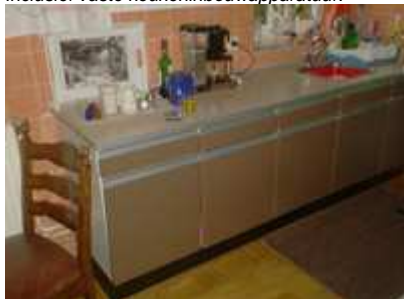
2.3 Keuken(s)

6 **Inspectiewijze**
De keukeninrichting wordt beoordeeld op functionaliteit. Alleen inbouwapparatuur wordt geregistreerd. De uiterlijke schoonheid van de keukeninrichting en het inbouwapparatuur wordt niet beoordeeld.

Specificatie: standaard keukenblok.

- # Het keukenblok en werkblad vertonen gebruiksschade.
- # Wandtegels klinken verspreid hol bij het bekloppen. Hol klinken wordt veroorzaakt door een mindere hechting of een sporadische toepassing van lijm of mortel bij het aanbrengen, gebruikschade/wijzigingen.
- # Verouderde elektrische kookplaat en oven.
- # Het opwaarderen van dit onderdeel is een koperskeuze.

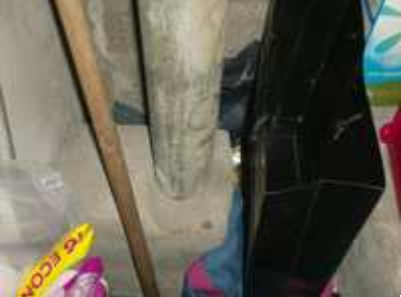
2.9 Ventilatie

-	<p>Inspectiewijze Het belang van goede ventilatie wordt vaak onderschat. Bij de inspectie van de woning inspecteert de bouwkundige of de ventilatie mogelijkheden voldoende aanwezig zijn. Er wordt niet getoetst volgens nu geldend bouwbesluit of NEN 8088. Mechanische ventilatie-units zijn niet getest.</p> <p>Ventilatie middelen : draaiende delen - ventilatiekanalen - lokale mechanische ventilator ter plaatse van de badkamer en douche.</p> <ul style="list-style-type: none"> - In de woning zijn voldoende ventilatiemogelijkheden aanwezig.

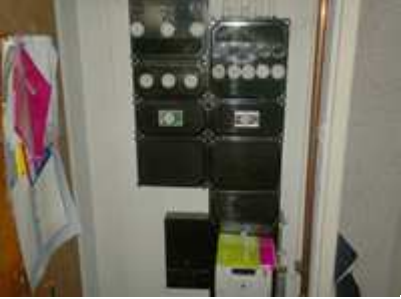
BOUWDEEL INSTALLATIES	W	OMSCHRIJVING	B.K.										
<p>3.0 Elektra Inclusief leidingen, bedrading en groepenkast.</p>

*6	<p>Inspectiewijze De bouwtechnische keuring is géén veiligheidsonderzoek conform NEN 1010 of NTA A8025. De inspectie beperkt zich tot een visuele beoordeling en registratie van de aanwezige installatie. Voor de juiste werking van de installatie volgens de voorschriften verwijzen wij u naar een installateur. De installatie is niet getoetst aan de huidige normering. Bij wijzigingen aan de installatie door een installateur, zal deze moeten voldoen aan de huidige geldende normering.</p> <p>Elektrische installatie.</p> <table border="1" data-bbox="630 521 1348 723"> <tr> <td>Aantal groepen:</td> <td>3+5+3 fase</td> </tr> <tr> <td>Verzegeling nutskasten in orde:</td> <td>nee</td> </tr> <tr> <td>Aardlekschakelaar:</td> <td>ja</td> </tr> <tr> <td>Aarding zichtbaar aanwezig:</td> <td>ja</td> </tr> <tr> <td>Hoofdschakelaar:</td> <td>ja</td> </tr> </table> <p>Keuringsresultaten:</p> <ul style="list-style-type: none"> # Verspreid op zolder losse deksels op centraaldozen. Nieuw aanbrengen. # Opbouw elektra en stalen leidingen. Kosten verhogende factor bij werkzaamheden hieraan. # Oude stophouders/ontbrekende glasjes voor de stophouders. Aanbrengen. # Niet in orde zijnde verzegeling nutskast. # ? Info erkend installateur met betrekking tot opwaarderen elektrische installatie. 	Aantal groepen:	3+5+3 fase	Verzegeling nutskasten in orde:	nee	Aardlekschakelaar:	ja	Aarding zichtbaar aanwezig:	ja	Hoofdschakelaar:	ja

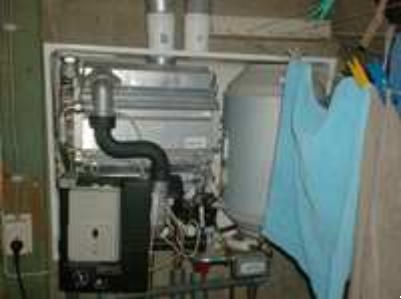
*7	<p>Inspectiewijze De bouwtechnische keuring is géén veiligheidsonderzoek conform NEN 1078 – 3028 / GAVO. De inspectie beperkt zich tot een beoordeling van de aanwezige visueel waarneembare leidingen en registratie van de installatie zoals warmtebron en warmwatervoorziening. Voor de juiste werking van de installatie volgens de voorschriften verwijzen wij u naar een installateur.</p> <p>Aanwezig is een cv-installatie.</p> <table border="1" data-bbox="630 1294 1348 1451"> <tr> <td>Merk cv-ketel:</td> <td>Nefit</td> </tr> <tr> <td>Bouwjaar afgelezen:</td> <td>2003</td> </tr> <tr> <td>Combi-ketel:</td> <td>ja</td> </tr> <tr> <td>Onderhoudscontract:</td> <td>ja</td> </tr> </table> <p>Warmteafgifte middels: radiatoren.</p> <ul style="list-style-type: none"> - De toegepaste cv-ketel is een hoog rendement ketel. <p>Keuringsresultaten:</p> <ul style="list-style-type: none"> # Gebruiksporen algeheel. # ! Levensduurverwachting cv-ketels is 15 jaar. Rekening houden met vervanging op termijn. Kosten niet begroot. 	Merk cv-ketel:	Nefit	Bouwjaar afgelezen:	2003	Combi-ketel:	ja	Onderhoudscontract:	ja

Merk cv-ketel:	Nefit												
Bouwjaar afgelezen:	2003												
Combi-ketel:	ja												
Onderhoudscontract:	ja

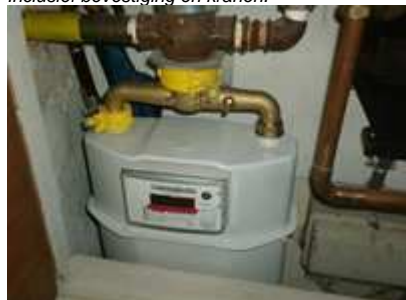
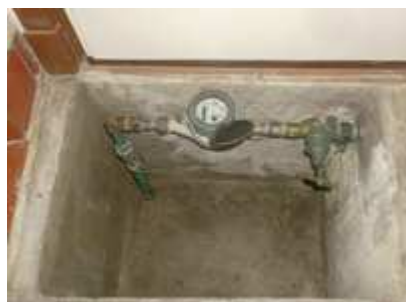
3.2 Water en gasleidingen

Waterleidingen zijn uitgevoerd in:	koper
Gasleidingen zijn uitgevoerd in:	koper

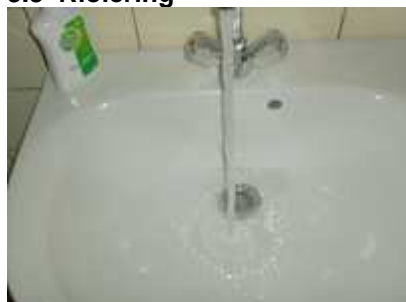
3.3 Riolering

Vraag uw vertegenwoordiger of verkopend makelaar om inzage in de bouwtekeningen met betrekking tot toegepaste materialen voor de riolering. In oudere woningen is normaal gesproken gresbuis (intern en extern en meestal intern lood/gres) toegepast dat met name door wortelgroei in kragen (gresbuizen) of door breuk en vorstschade kan leiden tot nauwelijks op te sporen verstoppingen dan wel behoorlijke herstelbedragen. In de jaren '60 - '70 is voor de aanleg van riool binnen en buiten mogelijk asbesthoudende pijp toegepast. Bij bewerking in de huidige tijd is dit in relatie tot werkzaamheden hieraan een kosten verhogende factor.

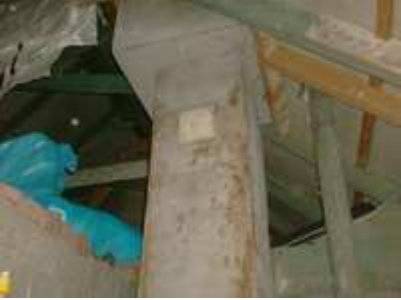
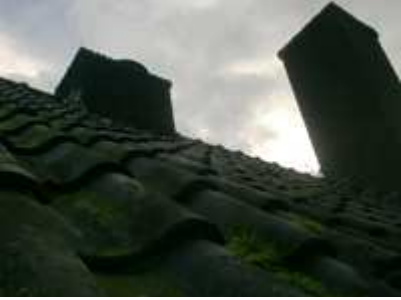
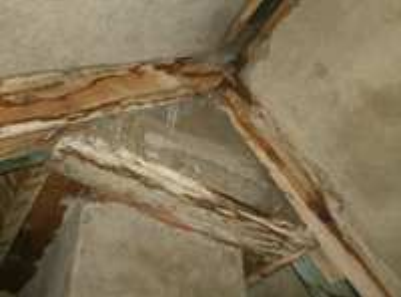
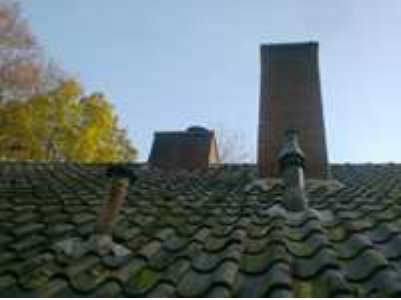
BOUWDEEL EXTERIEUR	W	OMSCHRIJVING	B.K.
<p>3.4 Schoorstenen - dak- en geveldoorvoeren In- en exterieur, inclusief aansluitingen met overige bouwdelen.</p>

<p>*6</p>	<p>Inspectiewijze Geïnspecteerd wordt vanaf woonlaagniveau (maaiveld) of overige aangrenzende bouwdelen/ladder. Indien dit niet mogelijk is zullen (vanaf posities in de nabijheid van het bouwdeel zoals dakramen(en), dakkapellen, ladder) digitale foto's worden genomen. Hierdoor wordt aan de eisen van de Arbo dienst voldaan en wordt toch een voldoende duidelijk beeld verkregen van de te inspecteren elementen en de aansluitingen. De bouwtechnische keuring is géén veiligheidsonderzoek.</p> <p>Schoorstenen ten behoeve van: stookgelegenheid ten behoeve van openhaard, houtkachel e.d. Dakdoorvoeren ten behoeve van: cv-ketel - ventilatie.</p> <ul style="list-style-type: none"> - Kanalen zijn inwendig niet te inspecteren. - 1 Dakdoorvoer is nieuw. <p>Keuringsresultaten:</p> <ul style="list-style-type: none"> # Voegwerk van de gemetselde schoorsteen is uitgesleten. Repareren. # Scheurvorming in de gemetselde schoorsteen rechterzijde - nokzijde, mogelijk horizontaal. Scheurvorming herstellen. # Intern roet/creosootsporen schoorsteen. Eventueel binnenpijp aanbrengen. # Schoorsteenluisjes zijn niet te openen. # Verouderde dakventilatie doorvoeren, mosaangroei achter doorvoeren. Reinigen. # Verweerd/plaatselijk opstaand loodwerk. Nazien. 	<p>1.700,00</p>

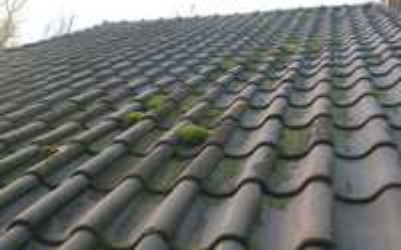
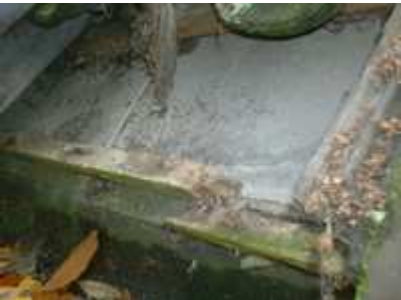
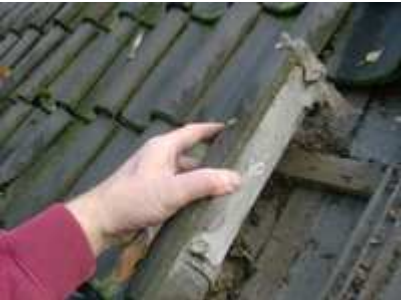
<p>3.5 Schuine daken <i>Inclusief aansluitingen met overige bouwdelen.</i></p>

<p>*7</p>	<p>Inspectiewijze <i>De onderdelen/aansluitingen van dit bouwdeel worden zoveel mogelijk binnen handbereik geïnspecteerd. Steekproefsgewijs over de dakvlakken wordt de kwaliteit van de bedekking en aansluitingen/bevestigingen met overige bouwdelen geïnspecteerd.</i></p> <p>Specificatie: toegepast zijn keramische dakpannen.</p> <ul style="list-style-type: none"> - Betengeling (stoflatten), panlatten en de dakpannen zijn steekproefsgewijs geïnspecteerd, door het opschuiven van enkele dakpannen ter plaatse van de dakvoeten. <p>Keuringsresultaten:</p> <ul style="list-style-type: none"> # Dakpanbedekking geeft een warrige dekking weer. Rechtschikken. # Mosaangroei pannen. Reinigen bij gelegenheid. # Het oppervlak van de keramische pan geeft een afschilfering weer, veroorzaakt door vorstinvloeden/beschadigde - kapotte pannen. Vervangen. # Aansluitende onderdelen zijn een kosten verhogende factor, zie rubriek 1.2. # Plaatselijk vervuiling dakbeschoot, plaatselijk door houtrot aangetaste/onthechte dakvoetlatten. Reinigen en aangetaste/losse latten vervangen. # Contactplekken panlat - panneus/roestende vernageling, functioneel. 	<p>500,00</p>

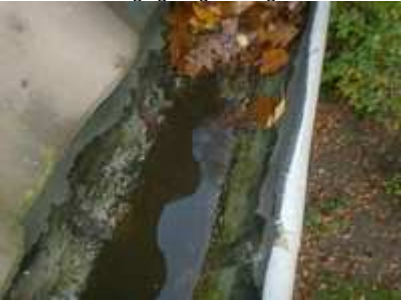
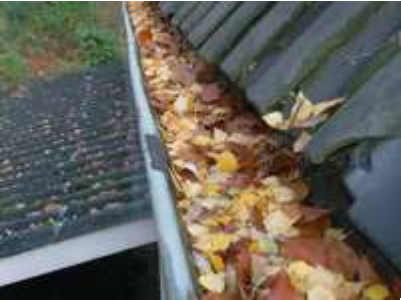
<p>3.7 Goten Inclusief bevestiging en gootbeugels.</p>

<p>6</p>	<p>Inspectiewijze Goten en bevestiging worden indien mogelijk (bereikbaarheid) geïnspecteerd op de staat van onderhoud (leeftijd, lekkages, bevulling) en aansluitingen met overige bouwdeelen.</p> <p>Specificatie: zinken mastgoten.</p> <ul style="list-style-type: none"> - De bevestiging van de goten is uitgevoerd met gegalvaniseerde beugels. <p>Keuringsresultaten:</p> <ul style="list-style-type: none"> # Vervuilde goten. Reinigen, regulier terugkerend. # Lichte vervorming zinkwerk. # Verwerking - verouderd zinkwerk. # Noodreparatie plakkers midden rechts, goten zijn voorzien van een coating. Geen lekkages waargenomen ten tijde van de opname. Op termijn vervangen goten. Kosten niet begroot. 	
<p>3.8 Hemelwaterafvoeren Inclusief bevestiging.</p>

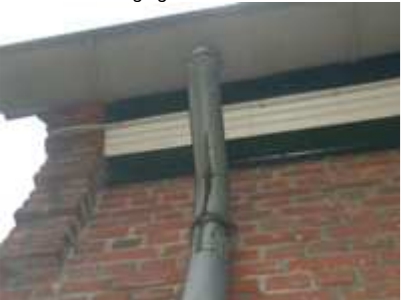
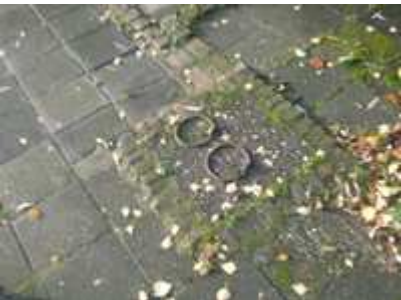
<p>*7</p>	<p>Inspectiewijze Dit bouwdeel wordt geïnspecteerd op bevestigingen, lekkages, verstoppingen en levensduur. Ondergronds zijn de aansluitingen op rioleringen of putten visueel niet inspecteerbaar.</p> <p>Specificatie: zinken en pvc hemelwaterafvoeren.</p> <p>Keuringsresultaten:</p> <ul style="list-style-type: none"> # Verwerking pvc hemelwaterafvoeren. # Roestvorming aansluitpunten hemelwaterafvoeren, functioneel tijdens opname. # Lekke zinken hemelwaterafvoerbocht tuinzijde. Vervangen. 	<p>175,00</p>

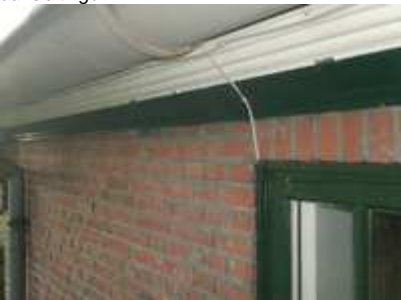
<p>3.9 Gootomtimmeringen Inclusief gootbodem, overstekken en aansluitingen.</p>

<p>7</p>	<p>Inspectiewijze Geïnspecteerd wordt vanaf ladderniveau, indien bereikbaar, op bevestiging, aantastingen door lekkages, afschot en schilderwerk.</p> <p>Specificatie: houten profiel gevellijsten.</p>	
<p>4.0 Gevelbekleding</p>	<p>n.v.t.</p>

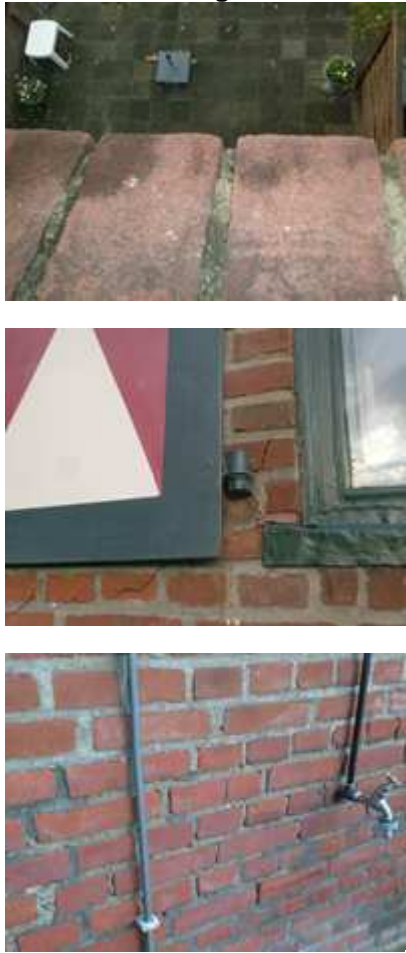
<p>4.1 Dakoverstekken - boeiboorden</p>	<p>n.v.t.</p>		
<p>4.2 Gevels - voegwerk</p>

<p>7</p>	<p>Inspectiewijze <i>Buitengevels worden geïnspecteerd op opbouw, gevelkwaliteit, voegwerk, stabiliteit, scheurvormingen/verzakkingen, negatieve vochtinvloeden en overige aansluitingen met bouwdelen.</i></p> <p>Specificatie: de opbouw van de buitengevels is uitgevoerd in een steensmuur met platvol voegwerk. - Geen isolatie aanwezig.</p> <p>Keuringsresultaten:</p> <ul style="list-style-type: none"> # Plaatselijk uitgesleten/uitgespoeld voegwerk ter plaatse van trapstoepen en gevels. Vervangen waar nodig. # Mechanische beschadigingen. # Verwerking voeg- en metselwerk weerszijden. # Het voegwerk van de raamdorpelstenen is plaatselijk uitgesleten/uitgespoeld. Herstellen. # Kapotte stenen - scheurvorming ten gevolge van roestende duimgehengen van de stalen luiken. Geheel herstellen. # De buitengevels geven enige spanningscheuren te zien. Constructief niet van invloed. 	<p>1.200,00</p>
